الآثار والزلازل
إجراءات الطوارئ
وتقدير الأضرار بعد الزلازل

تأليف : بيير بيشار
ترجمة : د . على غالب
م . هبه النشوقاتي

**Emergency
measures and
damage
assessment
after an
earthquake**

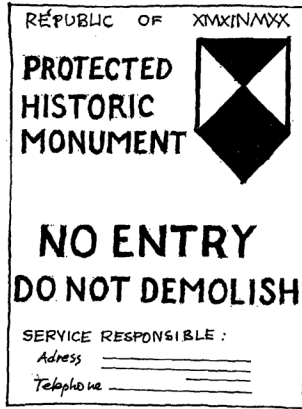
شكل ٢

هناك حل آخر بشرط أن تكون الاستعدادات قد تمت مسبقا
(انظر الفصل العاشر بند ١٠-٤ فقرة ٥) وهو تثبيت ملصقات ملونة
على حوائط الآثار تظهر بوضوح نفس الشعار (شكل ٢) مع رسالة تحذير
باللغة أو اللغات المحلية . يوصى بأن يوضح مثل هذا الملصق عنوان ورقم
تليفون الادارة المسئولة عن كل أثر .

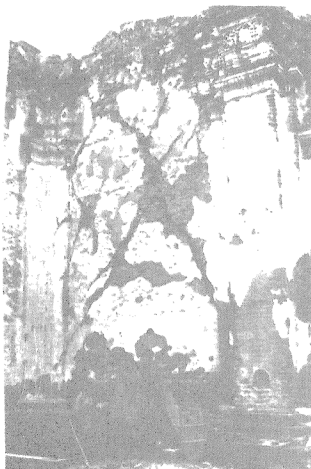
صورة (٦)

انتيجوا : (جواتيمالا) كاتدرائية متفصرة بسبب زلزال يوليو ١٧٧٣
وزلزال ٤ فبراير ١٩٧٦ . شروخ مائلة على شكل x تدل على اهتزاز
الحائط فى الاتجاه الطولى .

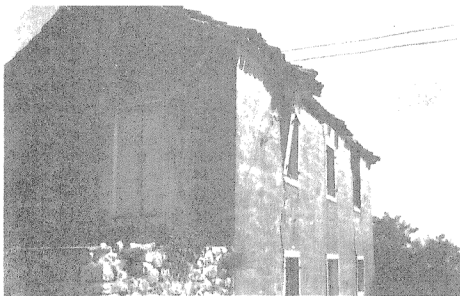
صورة (٩)
براجيسي : (الجبل الاسود) . تزخرف حوائط منزل بشروخ تتبع الفتحات .

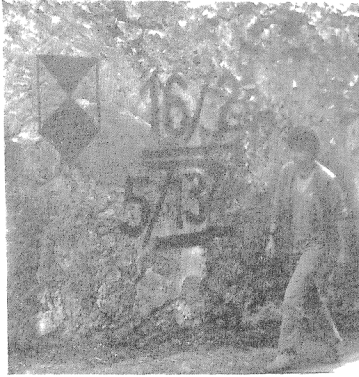
صورة (١٤)

وضع العلامات على أثر تضرر بزلزال ١٥ ابريل ١٩٧٩ (الجبل الاسود) بواسطة منطمتين مختلفتين :
 على اليسار الشعار الازرق لمعاهدة لاهاي مثبت بواسطة الادارة يوضح أن المبنى أثر تاريخي محمي .
 على اليمين الأرقام توضح رقم المبنى لدى اللجنة الفنية لتقدير الاضرار : الأرقام الصفراء وتحتها خطان
 ١٦ / ٢ تشير الى التصنيف فى الدرجة ٢ب (غير صالح مؤقتا للخدمة) أضرار انشائية جسيمة . الترقيم
 الجديد أسفله ، اضيف بعد الهزة التابعة فى ٢٤ مايو ١٩٧٩ ويشير إلى الدرجة ١٣ ترزوح انشائي ، لا يعاد
 استخدامه .

وميزة شعار لاهاي أن السلطات العسكرية عادة ما تكون محاطة
علما من قبل بما يعنيه . ويمكن تلوين العلامة مباشرة على حوائط الأثر
(صورة ١٤) كما يمكن استخدام استنسل كارتون .

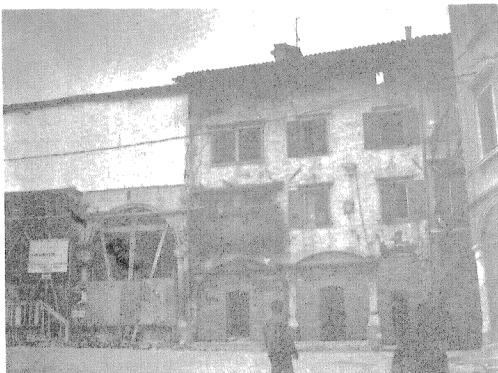
صورة (١٧)

جيمونسا : (فريولى) تفصيلة لممر معقود تم بناء حائط لسنده .

لكن اسهل حل سيبقى غالبا هو بناء حائط لسد الفتحة (شكل ٢٥) بالطوب أو البلوكات الاسمنتية مع مونة الجبس أو الجير او بنسبة صغيرة من الاسمنت عند الضرورة . ولهذه الطريقة ميزة اضافية هي منع او تضيق امكانية دخول الاثر (صورة ١٦ ، ١٧) .

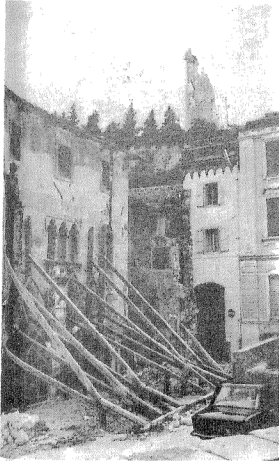
صورة (١٨)

جيمونسا : (فريولى) بالانزوجوريجاني .
بعد زلزال ٦ مايو ١٩٧٦ ، صلب الواجهة من الخارج لكن دون تقوية
الفتحات أو الركائز الداخلية .

جيمونسا : (فرولي) بالاتزوريجاني : نفس المكان بعد الهزة
التابعة يوم ١٥ سبتمبر ١٩٧٦ انهار الائر على نفسه تماما خلف
الدعامات . المباني المجاورة دمرت جزئيا .

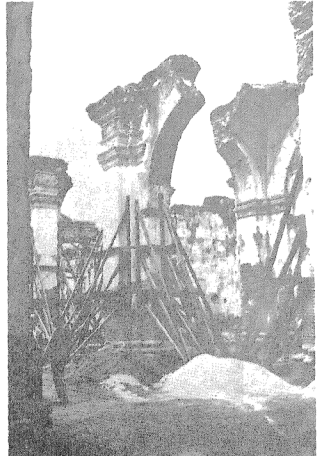
صورة (٢٠)

انتيجوا جواثيمالا : كاتدرائية : صلب لكتف مفرد في الحطام تبقى
بعد زلزالى عام ١٧٧٣ وعام ١٩٧٦ .

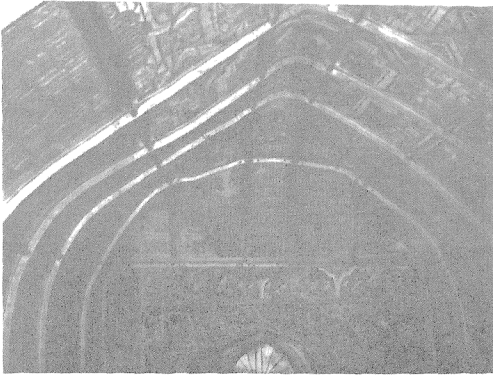
صورة (٢١)

باجان : أوبالي ثين (رقم ٢١٢١) القبر المبنى بالطوب وسطحه الداخلى به رسوم على البياض (رسوم من القرن الثامن عشر الميلادى) وقد تشوه بشدة بزلزال ١٩٧٥ . هيكल تدعيم من عقود معدنية تم تركيبه لعمل تدعيم عام للمنشأ .

خلال فترة الاهتزاز يميل كل حائط إلى الاهتزاز مستقلا تبعا لخواصه الذاتية ، وتؤدي المراحل التي تنجذب فيها الحوائط بعيدا إلى إلغاء قوى الضغط التي تمسك بمواد القبو مع بعضها وينتج عن ذلك شروخ طولية (أ) تشوه فى القبو (ب) أو إنهياره (ج) شكل ٨ صور ١٠ ، ١١ ، ٢١ .
